**Технология и концепции
за ремонт и защита
на стоманобетон**

Оценка на резултатите от прегледа и диагноза на повредите

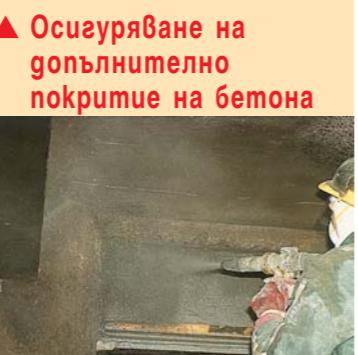
▲ Осигуряване на допълнително покритие на бетона

- ▲ Старият традиционен подход.

- ▲ Много скъп, ако правилно се нанесе върху цялата бетонна повърхност.
- ▲ Няма ефект при по-натамъшно агресивно влияние.
- ▲ Не осигурява защита

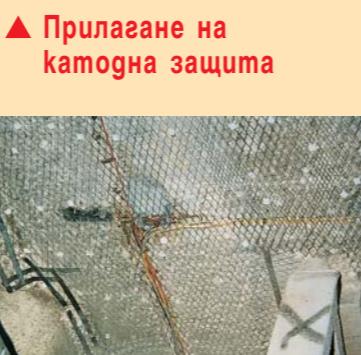
▲ Прилагане на катодна защита

- ▲ Единственият начин за пълно спиране на корозията на стоманата.
- ▲ Дълготрайно решение (с цялостен ремонт и контрол).

- ▲ Повишаващи се разходи за поддръжка.
- ▲ Много конструкции не са подходящи (достъпът/прекъсната армировка/ предварително напрягане на стоманата и т. н.)

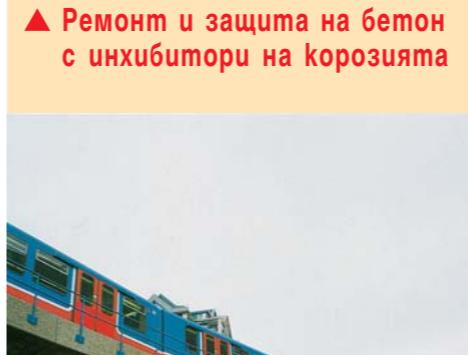
▲ Ремонт и защита на бетон с инхибитори на корозията

- ▲ Всички предимства на конвенционалния ремонт и защита.
- ▲ Намалени количества отпадък на бетона.
- ▲ Силно намалени вибрации от шум и прах.
- ▲ Намален период на изпълнение.
- ▲ Осигурява защита срещу останъчни хлориди и поява на анодни участъци.
- ▲ Икономически изгоден.
- ▲ Повечето конструкции са подходящи.
- ▲ Не се повишават разходите за поддръжка (с изключение на освежаващи декоративни покрития след 10-15 години).

- ▲ Не са открыти за предварително напрегнати конструкции (госега).

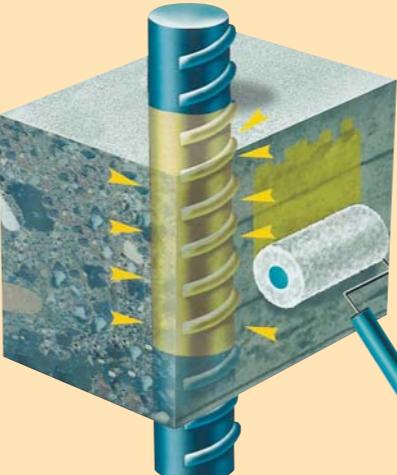
Технология със Sika® FerroGard®

Полагане на система с инхибитора на корозия Sika® FerroGard® -903

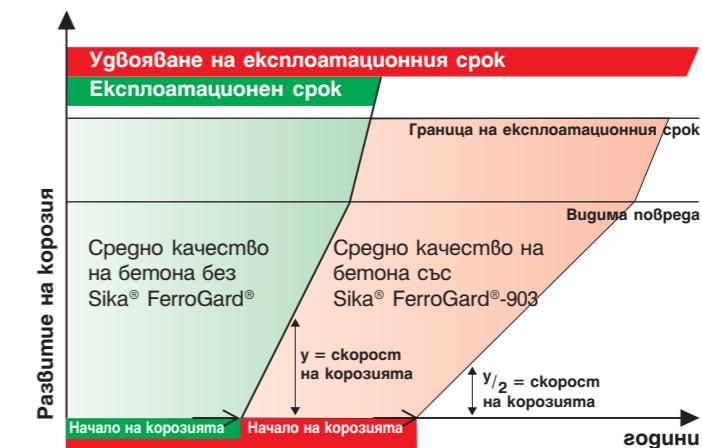
Sika® FerroGard® -903 в нова конструкция

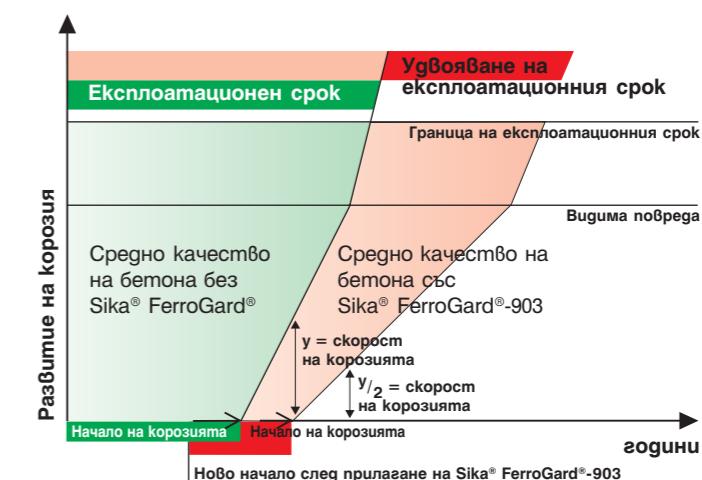
Задържане със Sika® FerroGard® -903 преди видима повреда

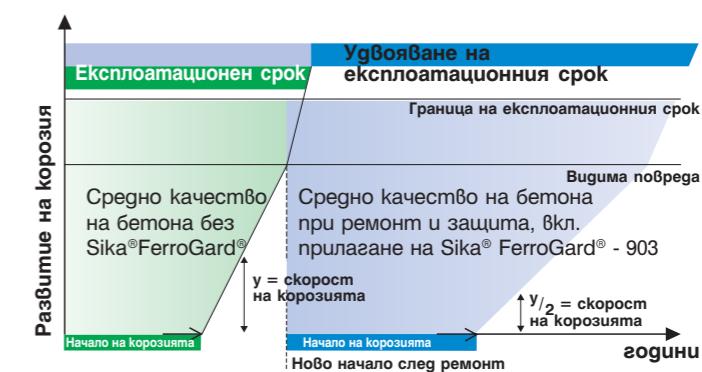
Sika® FerroGard® -903 като част от стратегия за цялостен ремонт и защита след видима повреда на бетона.

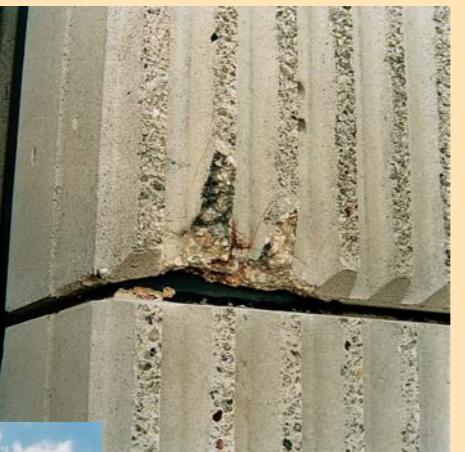
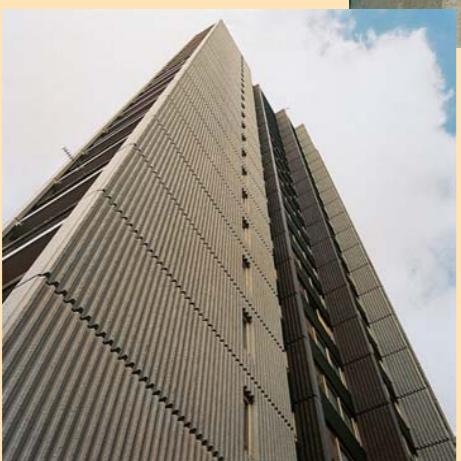
- ▲ 24-етажен жилищен блок; скелет от армирован бетон с архитектурни облицовъчни слоеве и бетонни панели.

- ▲ Повредени са архитектурните облицовъчни панели от натоварване и удар по време на първоначалното строителство.
- ▲ Пукнатини и неподходящо покритие върху стоманената армировка.

- ▲ Отстраняване на повредения бетон и подготвка на подложената на корозия армировка.
- ▲ Защита на армировката със **SikaTop®-Armatec 110 EpoCem®**.
- ▲ Заместване на повредения бетон със строителен разтвор за ремонт **Sika®**.
- ▲ Осигуряване на плътна, декоративна повърхностна обработка и защита със **Sikagard®-550 W**.

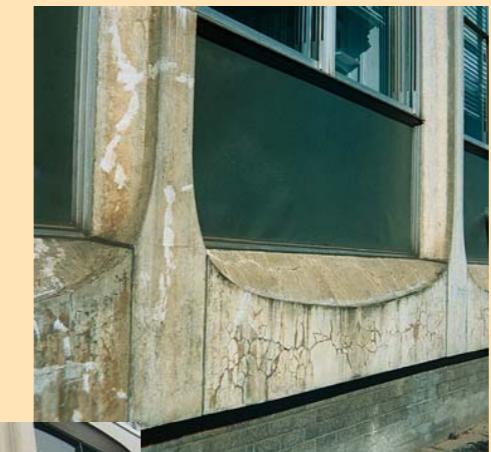
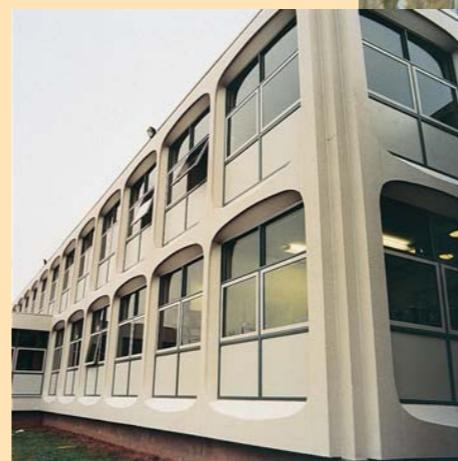
- ▲ Административна сграда със слоеви стоманобетонни конструкции.

- ▲ Реакция на алкален добавъчен материал в бетона, водеща до типично напукване от образувания разширяващ се гел.

- ▲ Механична подготвка.
- ▲ Поставяне на кръпки и запълване на повърхностните дефекти и пукнатините с епоксидния строителен разтвор **Sikadur®-31**.
- ▲ Осигуряване на защита на запълнените пукнатини срещу достъп на вода със **Sikagard®-550 W**.

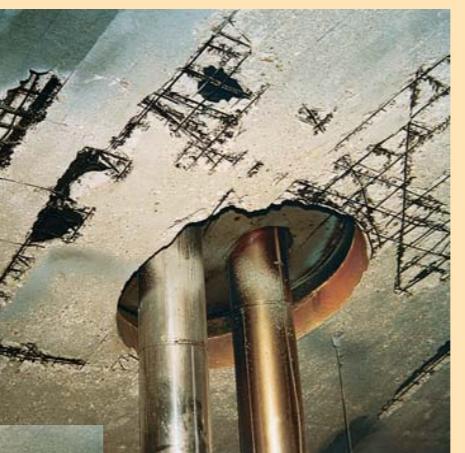
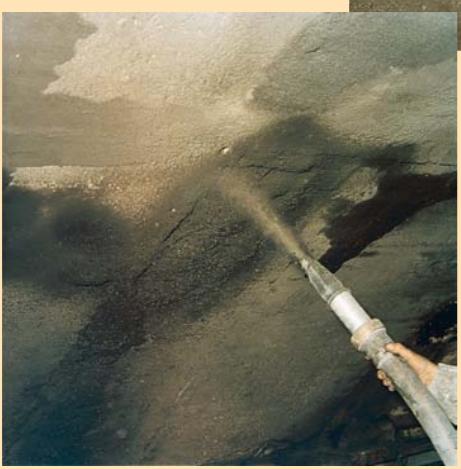
- ▲ Фабричен покрив над производствени съоръжения.

- ▲ Агресивно въздействие на химически вещества върху бетона.
- ▲ Корозия на стоманата при висока температура и влажност.

- ▲ Отстраняване на повредения бетон и подготвка на подложената на корозия армировка.
- ▲ Защита на армировката със **SikaTop®-Armatec 110 EpoCem®**.
- ▲ Заместване на повредения бетон със **SikaCem®-133 Gunite**.
- ▲ Защита на повърхността от по-нататъшно действие на агресивни химически вещества посредством покритие с високи експлоатационни характеристики **SikaGard®**.

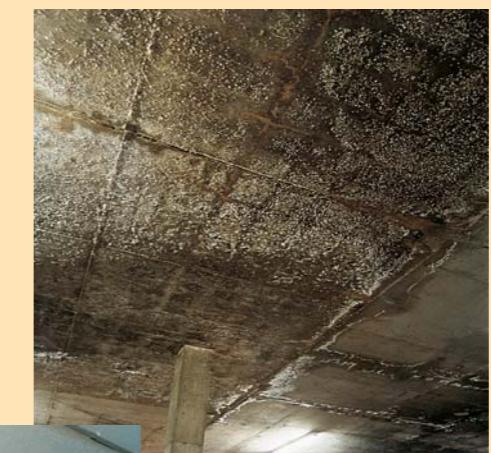
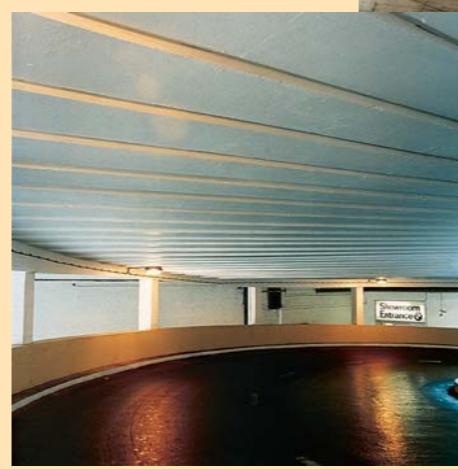
- ▲ Многоетажна бетонна паркингова конструкция.

- ▲ Повреда от замръзване-размръзване на бетонните колони и софити в резултат на кондензация и въздействие на солите за отстраняване на лед.

- ▲ Ремонт и повторно профилиране със строителни разтвори **SikaTop®**.
- ▲ Защита срещу бъдещ достъп на вода и соли със **Sikagard®-680 S** (колони и софити) и **Sikagard®-550 W** (области, застрашени от напукване - парчета и външни фасади).
- ▲ Уплътняване на съединенията с фугоуплътителите **Sikaflex®**.
- ▲ Защита на стоманата от корозия с покритията **Sika® Icosit®**.

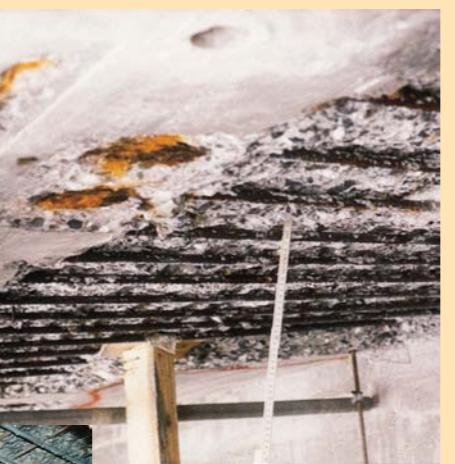
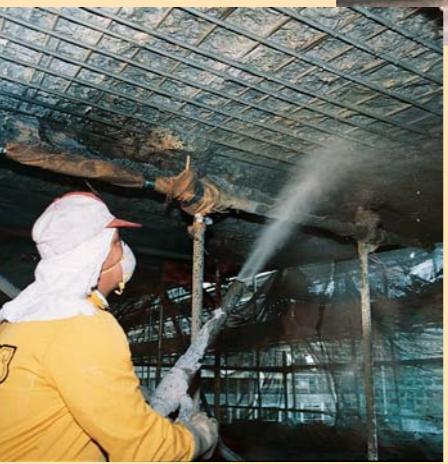
▲ Глабен шосеен мост, дълъг 150 м.

▲ Повреда на бетона на парапета и фундамента на моста, дължаща се на действие на замръзване-размръзване, ускорена от солите за отстраняване на лед.

▲ Подготовка на повърхността и отстраняване на дефектния бетон чрез водна струя с високо налягане.

▲ Парапет: **Sika® MonoTop®-610** за защита от корозия на армировката и като свързващ мост, следван от строителен разтвор за ремонт **Sika® MonoTop®** с дебелина 3-6 см.

▲ Фундамент: антикорозионна защита със **SikaTop®-Armatec 110 EpoCem®** и след това **SikaCem® Gunite 133** чрез пръскане.

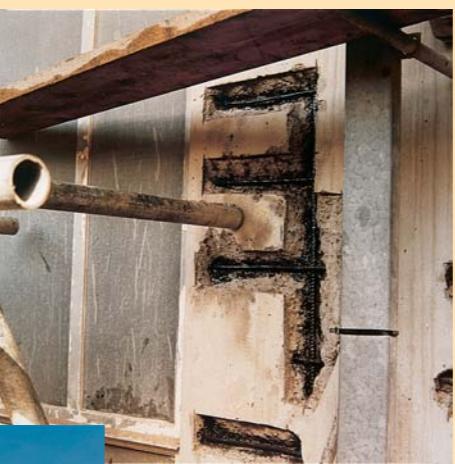
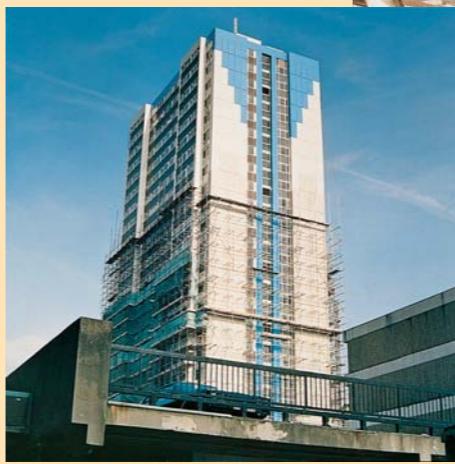
▲ 26-етажен жилищен блок от лек монолитен бетон.

▲ Неподходящо бетонно покритие върху стоманената армировка с последващо напукване, появяване на петна и разслояване.

▲ Подготовка чрез пясъкоструйно почистване.

▲ Ремонт с лекия строителен разтвор **SikaTop®**.

▲ Защита срещу карбонизация на запълнените пукнатини и възстановяване естетичния външен вид на конструкцията със **Sikagard®-550 W** и **Sikagard®-680 S**.

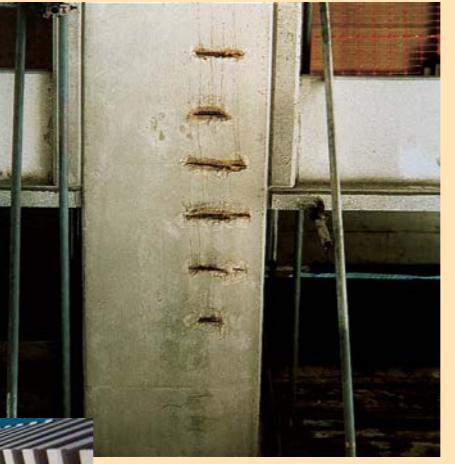
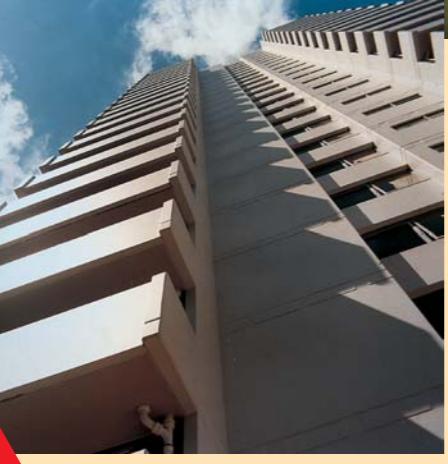
▲ Многоетажен жилищен блок с бетонен скелет и слюбяеми облицовъчни панели.

▲ Неподходящо бетонно покритие на стоманената армировка с пространно напукване и разслояване след дълбока карбонизация, достигната стоманата.

▲ Подготовка на бетонната повърхност чрез водна струя с високо налягане.

▲ Защита на стоманената армировка и свързващ мост със **SikaTop®-Armatec 110 EpoCem®**.

▲ Ремонт и повторно профилиране със строителен разтвор за ремонт **Sika®**.

▲ Защита срещу карбонизация на запълнени пукнатини по бетонната повърхност с покритие **Sikagard®-550W**.

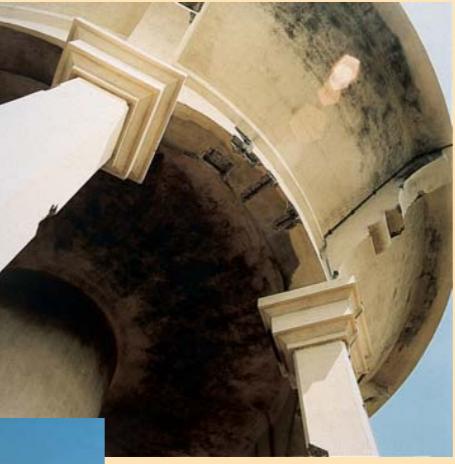
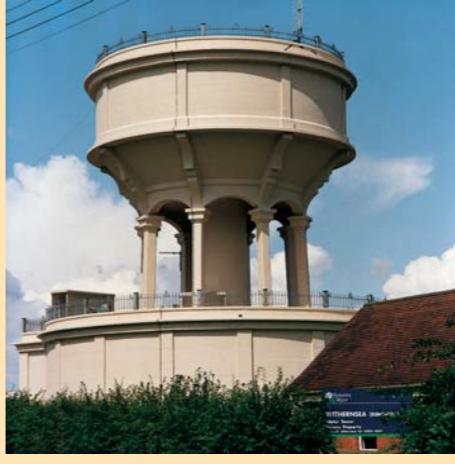
▲ Историческа кула за питейна вода от стоманобетон.

▲ Външно дълбочината на карбонизацията е достигната главната стоманена армировка, което води до корозия с последващо напукване и разслояване на бетона.

▲ Подготовка на повърхността чрез пясъкоструйно почистване.

▲ Защита на стоманената армировка и изграждане на свързващ мост със **SikaTop®-Armatec 110 EpoCem®**.

▲ Ремонт и изравняване със строителните разтвори **SikaTop®**.

▲ Защита срещу карбонизация и пригаване на естетичен външен вид със **Sikagard®-680 S**.

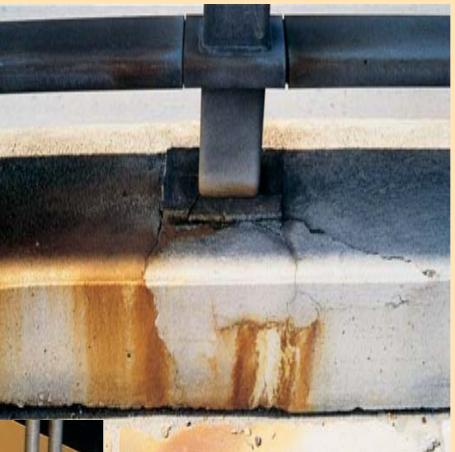
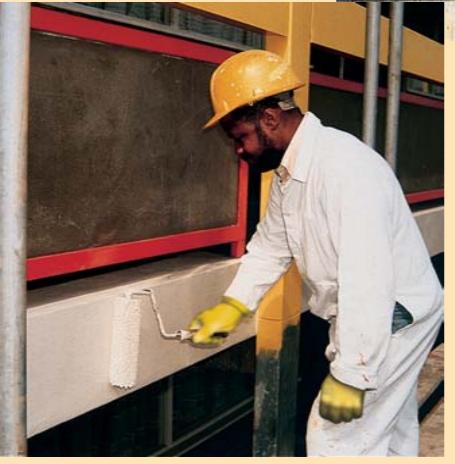
▲ Бетонен парапет в паркингова конструкция на летище.

▲ Галванизирано стоманено периле, закрепено към края на стоманобетонната греда с директен контакт между галванизираната и армиращата стомана, водещ до корозия.

- ▲ Отстраняване и повторно монтиране на покритите с епоксидна боя **Sikagard®** стоманени перила с помощта на **SikaGrout®-42** (епоксиден разтвор за анкерiranе).
- ▲ Изкърпване и изравняване на повредения бетон със строителни разтвори за ремонт **SikaTop®**.
- ▲ Защита срещу по-нататъшен достъп на вода със **Sikagard®-550 W**.

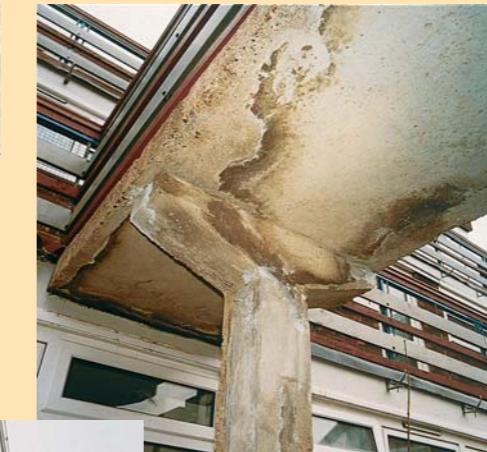
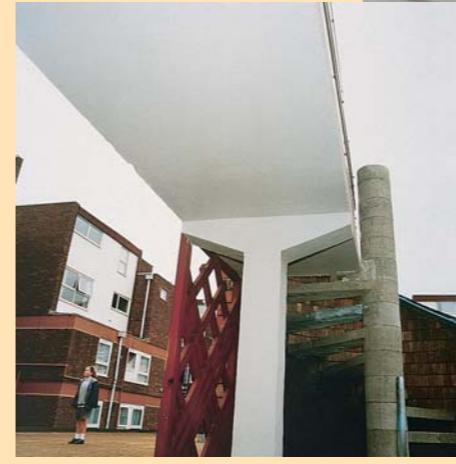
▲ Пешеходна пътека/мост на втория етаж на болница.

▲ Бетон, повреден в резултат от действието на замръзване-размръзване и корозия на армировката, ускорена от хлоридни соли за отстраняване на лед.

- ▲ Подготовка на повърхността чрез обработка с водна струя с високо налягане и на корозираната стоманена армировка чрез пясъкоструйно почистване.
- ▲ Защита на стоманената армировка със **SikaTop®-Armatec 110 EpoCem®**.
- ▲ Ремонт със строителни разтвори **SikaTop®**.
- ▲ Защита срещу скрити повреди чрез импрегниране с инхибитор на корозията **Sika® FerroGard®-903**.
- ▲ Защита с премостващи пукнатини система **Sikagard®-550W**.

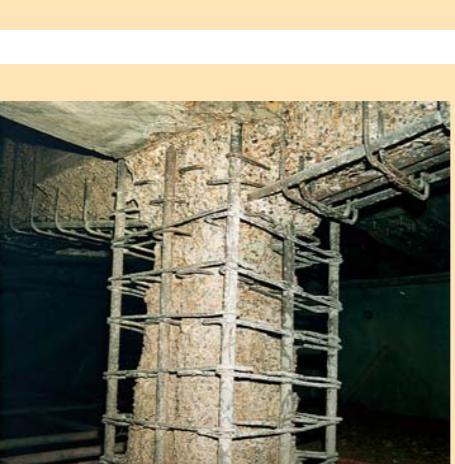
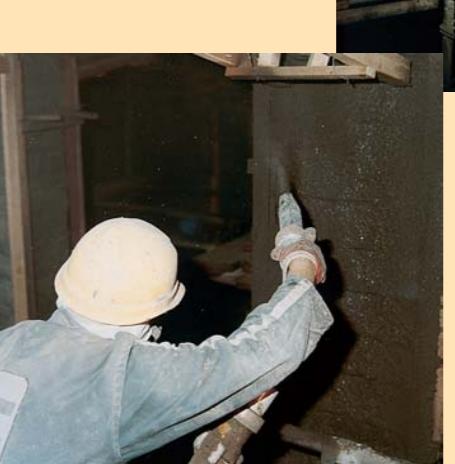
▲ Виадукт с дължина 1200 м, състоящ се от 10 моста над шосе и железопътна линия.

▲ Цялостна, ускорена от хлориди корозия на армировката, особено под разширителните фуги в плочата на моста.

- ▲ Запълване на фугите в плочата на моста.
- ▲ Отстраняване на целия повреден бетон.
- ▲ Обработване чрез водна струя с високо налягане за намаляване съдържанието на остатъчни хлориди.
- ▲ Пясъкоструйно почистване за подготвка на корозираната стоманена армировка.
- ▲ Ремонт и повторно профилиране със строителния разтвор за сухо пръскане **SikaCem® Gunite 133**.

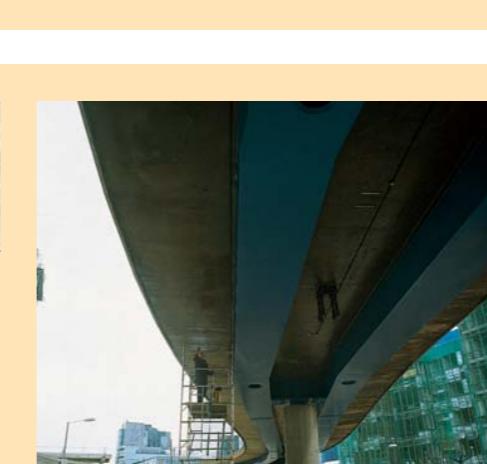
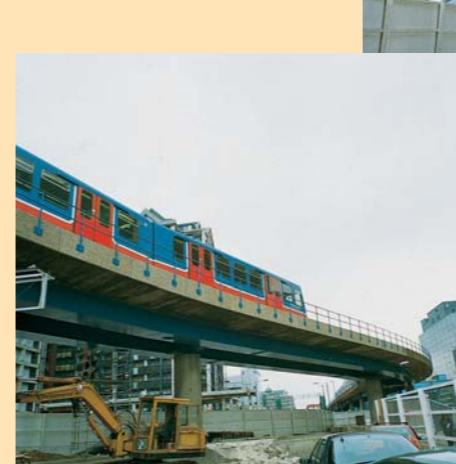
▲ Нова лека надлъжна конструкция на железопътен мост.

▲ Неподходящо покритие на бетона и бъдещо излагане на моста на действието на соли за отстраняване на лед.

▲ Механична повреда на архитектурните панели в резултат на бомбена експлозия в близост.

- ▲ Импрегниране със **Sika® FerroGard®-903**.
- ▲ Защитно покритие от **Sikagard®-550 W** за предотвратяване на по-нататъшен достъп на вода и хлориди.

- ▲ Заместване с нови тънкопрофилни бетонни панели, с добавка на суперпластификатора **Sikament®** и инхибитор на корозията **Sika® FerroGard®-901**.

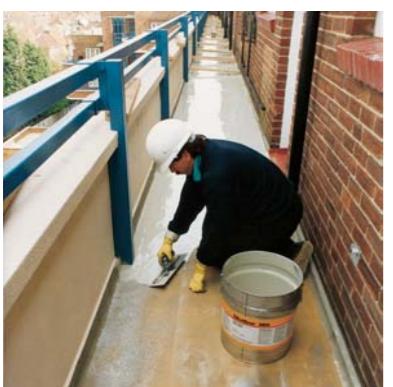
▲ Покрития за подови конструкции **Sika®**

За хидроизолация на еластични премостващи пукнатини повърхности на балкони и площи на мостове.

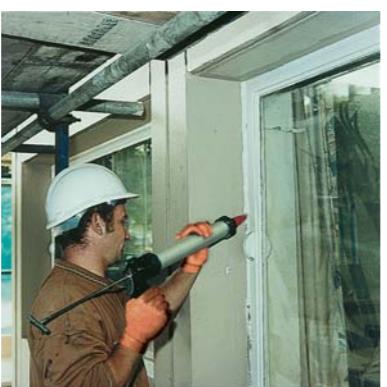
▲ Фуюоупътни мелими **Sikaflex®**

Специален асортимент от еднокомпонентни уплътнители, специално предназначени за работа със системите за ремонт и защита Sika.

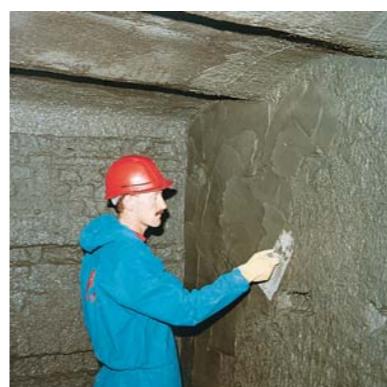
▲ **Sika®** за хидроизолация на конструкцията

Добра изпитана система, която осигурява вътрешна хидроизолация както за нови проекти, така и за саниране в сутерени, асансьорни шахти, мазета, паркинги за автомобили и др.

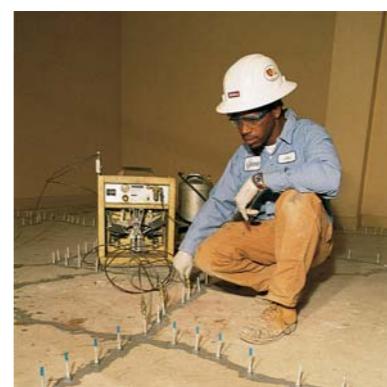
▲ Смоли за инжектиране **Sikadur®**

Конструкционни смоли за инжектиране и залепване на пукнатини и кухини при възстановяване на монолитността.

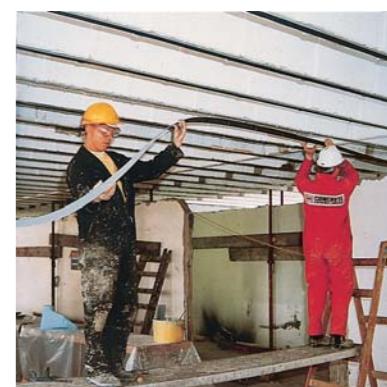
▲ **Sika® CarboDur®** за конструкционно укрепване

Залепваща се композитна усилваща система за конструкционно укрепване и за увеличаване на товароносимостта на площи, стени, греди и др.
